KARTA REJESTRACYJNA OSUWISKA

1 8 - 6 4 - 0 1 1 - 0 1 9 0 1 0

1. Miejscowość: Tarnobrzeg	2. Gmina: Tarnobrzeg gm. miejska	3. Powiat: Tarnobrzeg	4. Województwo: podkarpackie
5. Mapa topograficzna: M-34-56-A-d-1	6. Arkusz SMGP 1:50 000: M-34-56-A Tarnobrzeg	7. Współrzędne geograficzne: 21° 39' 40.986" E 50° 33' 25.597" N	
8. Kraina geograficzna: Kotlina Sandomierska	9. Jednostka tektoniczna: Zapadlisko przedkarpackie		10. Zlewnia: Wisła
11. Inne dane lokalizacyjne: Osiedle Miechocin, ul. Mickiewicza

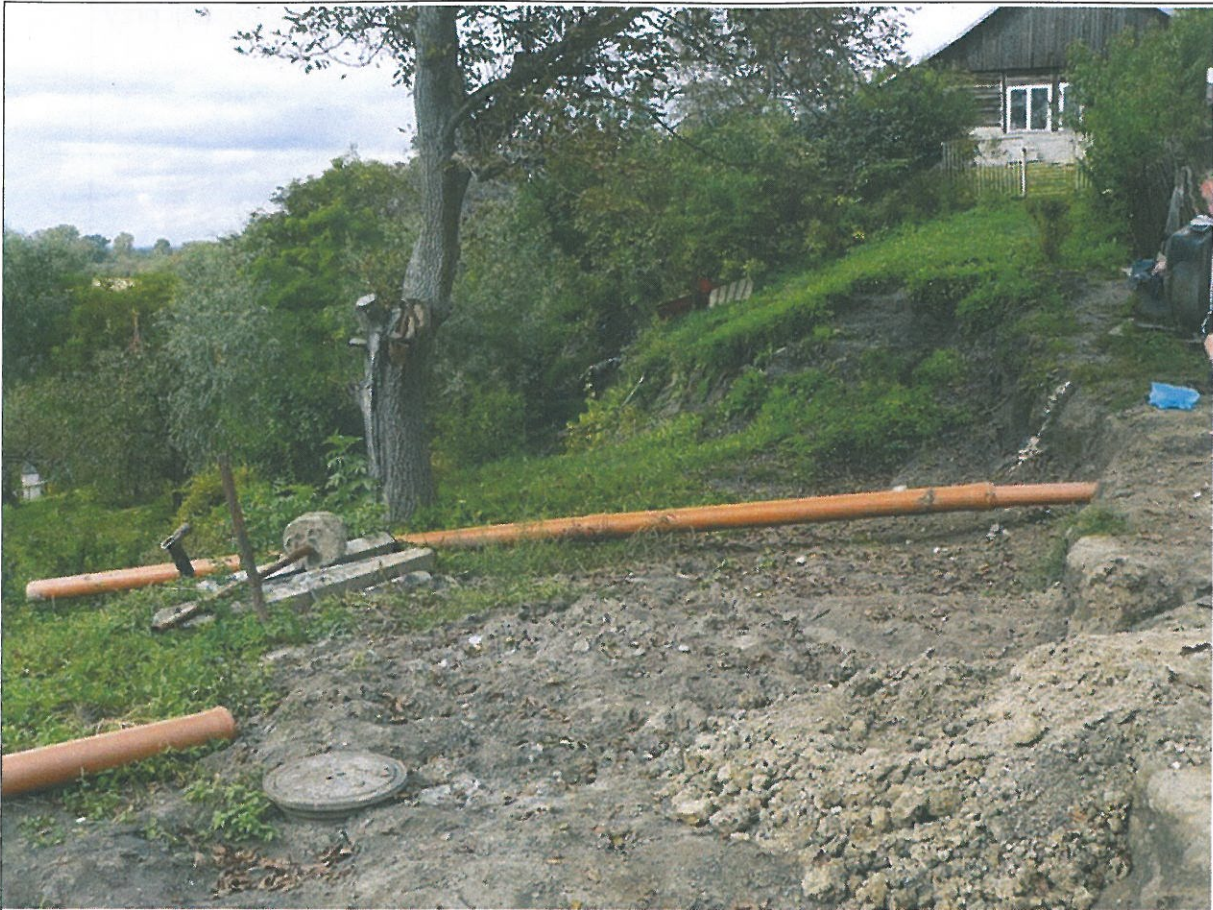
Fot. 1. Świeża skarpa główna osuwiska odsłaniająca rury kanalizacyjne w obrębie koluwium na terenie posesji przy ul. A. Mickiewicza 116A.

Udokumentowane osuwisko charakteryzują elementy morfologiczne typowe dla nowopowstałych form. Obserwuje się w jego obrębie liczne, świeże skarpy wtórne, przechylone bezładnie drzewa, wyraźną, stromą skarpe główną (wys. do 4 m, kąt nachylenia 50 - 80°), zmuszenia i szczeliny (Fot. (1, 2, 3, 4, 7, 8)). Odkłuwanie się poszczególnych łusek uwidacznia się w terenie w postaci równoległe do siebie biegnących skarp wtórnych tworzących charakterystyczną, schodkową budowę morfologiczną. Osunięciu uległy utwory znajdujące się w obrębie stoku o największym kącie nachylenia. Materiał koluwalny tworzą gliny oraz ility powstałe na iltach krakowieckich trzeciorzędowych i utwory czwartorzędowe - ility wraz z holoceńskimi namułami starorzeczy (SMGP, ark. 888 Tarnobrzeg). Jest to materiał wyjątkowo podatny na osuwanie w sytuacji przesylenia infiltrującymi wodami opadowymi. Wg relacji mieszkańca posesji nr 116A przy ulicy A. Mickiewicza, fundamenty budynku mieszkalnego zostały wkopane w najgłębszym miejscu do ok. 2 m na „twardych, szarych iltach”. Budynek po uruchomieniu się osuwiska nie odniósł szkód, niemniej przebieg skarpy głównej w bezpośrednim sąsiedztwie kwalifikuje go jako szczególnie zagrożony obiekt, wymagający wnikliwej obserwacji.

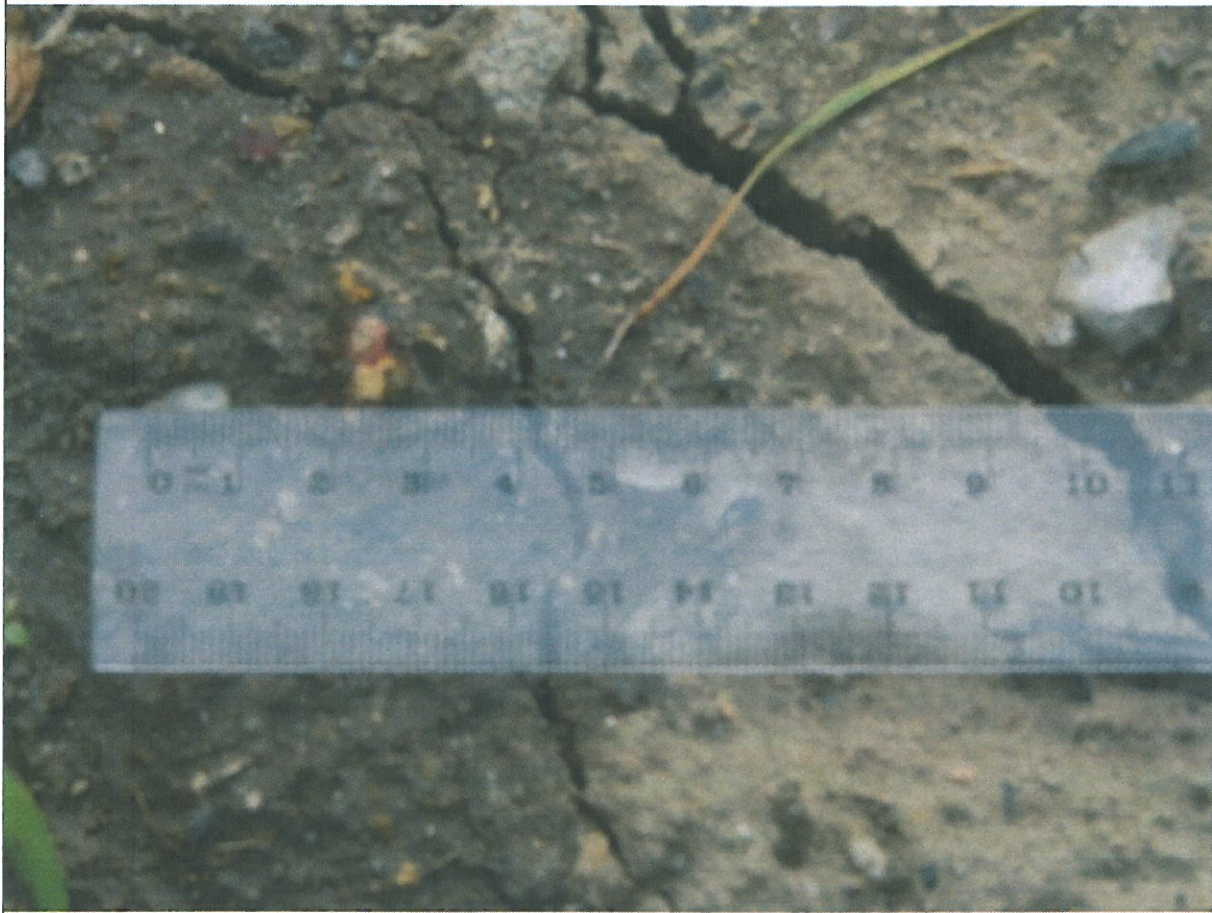
Fot. 2. Świeże szczeliny pod skarpą główną osuwiska w obrębie koluwium na terenie posesji przy ul. A. Mickiewicza 116A.

- działka nr 238/2, ul. A. Mickiewicza 116A: zniszczeniu uległ fragment posesji - na podwórzu widoczna skarpa główna osuwiska wraz ze świeżymi szczelinami (Fot. (2, 5, 6)). Spękania pojawiły się w maju br. Szczeliny pierwotnie wg. relacji mieszkańca miały ok. 25 cm szerokości i ok. 1,5 m głębokości. Świeża skarpa pod budynkiem mieszkalnym pojawiła się na początku września 2010 r. po kilkudniowych opadach atmosferycznych. Uszkodzeniu uległ sad (Fot. 7).

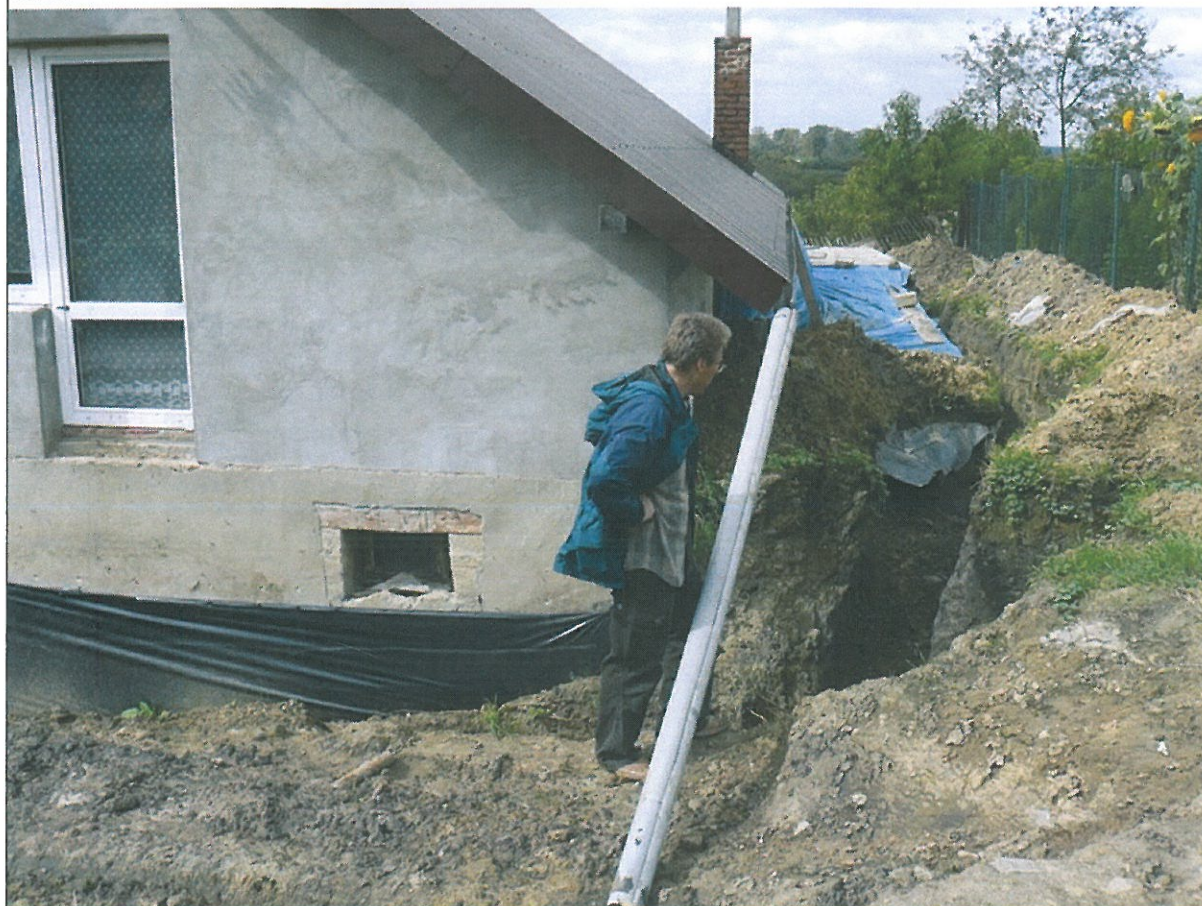
Fot. 5. Wykopy drenażowe wokół budynku mieszkalnego przy ul. A Mickiewicza 116A.

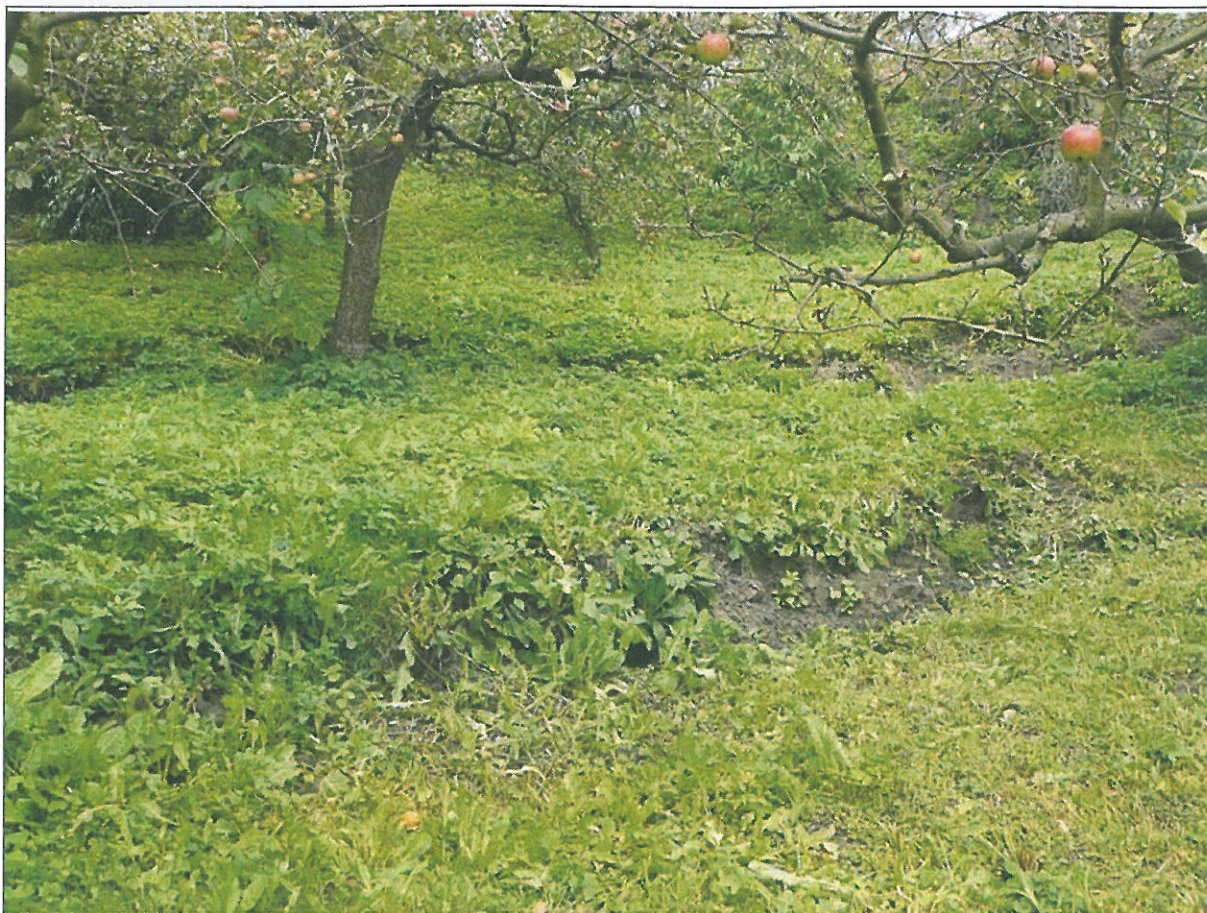
Fot. 4. Świeże skarpy wtórne i zniszczony sad w środkowej części osuwiska.

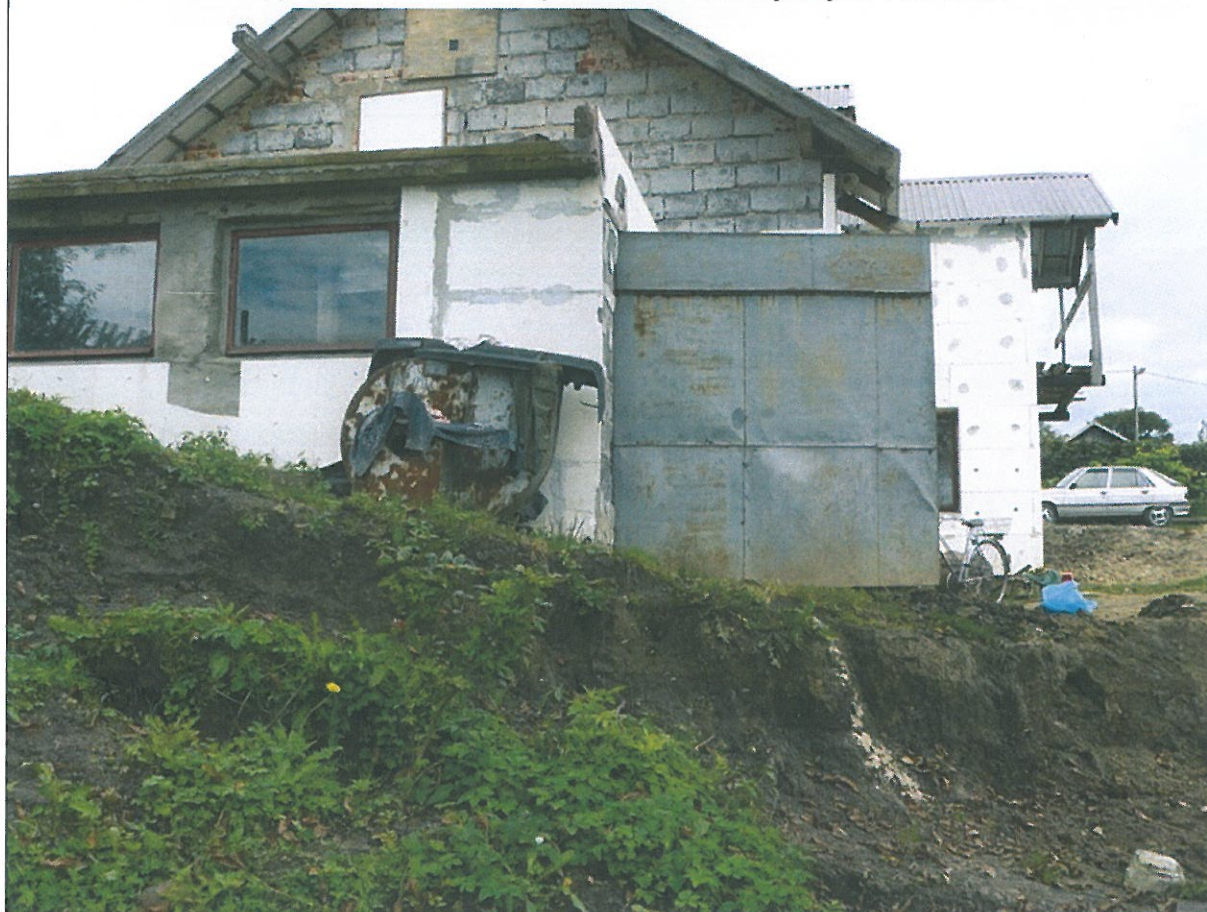
Fot. 3. Budynek mieszkalny wraz z garażem nad skarpą główną osuwiska (posesja przy ul. A. Mickiewicza 116A).

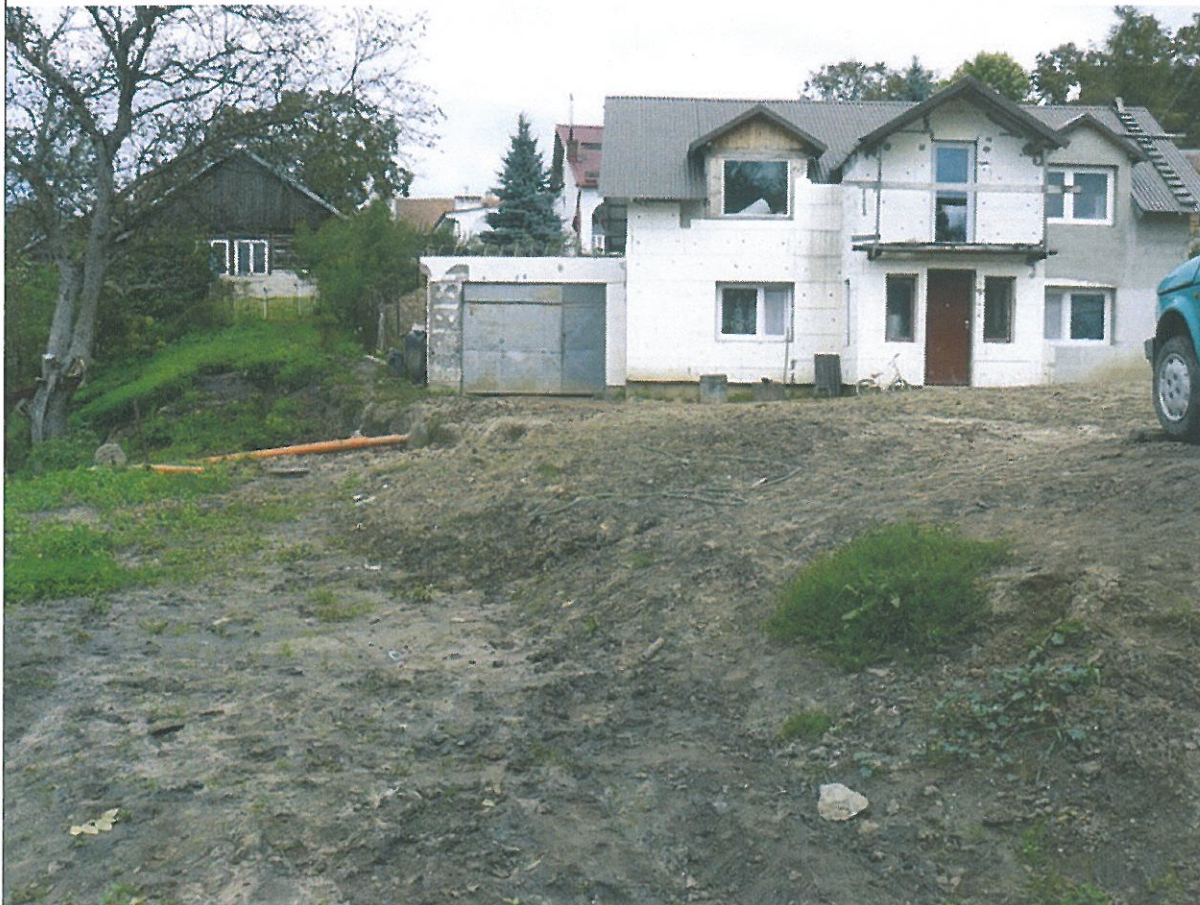
Fot. 6. Częściowo zniwelowana przez właściciela posesji nisza główna osuwiska wraz z budynkiem mieszkalnym przy ul. A. Mickiewicza 116A.

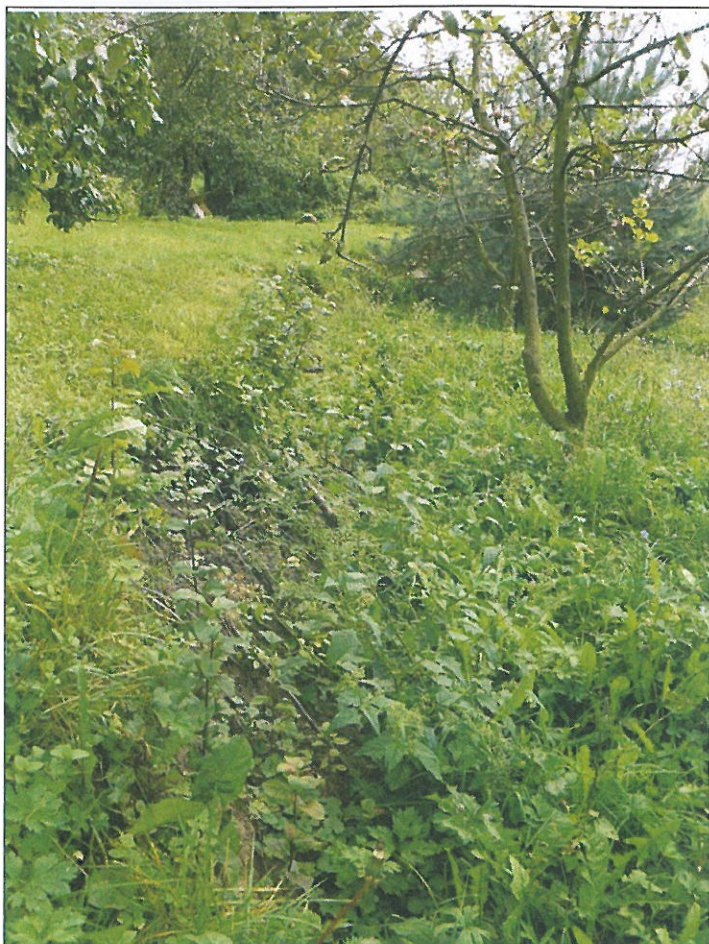
Fot. 8. Skarpa wtórna osuwiska poniżej podwórza posesji przy ul. A. Mickiewicza 116A.

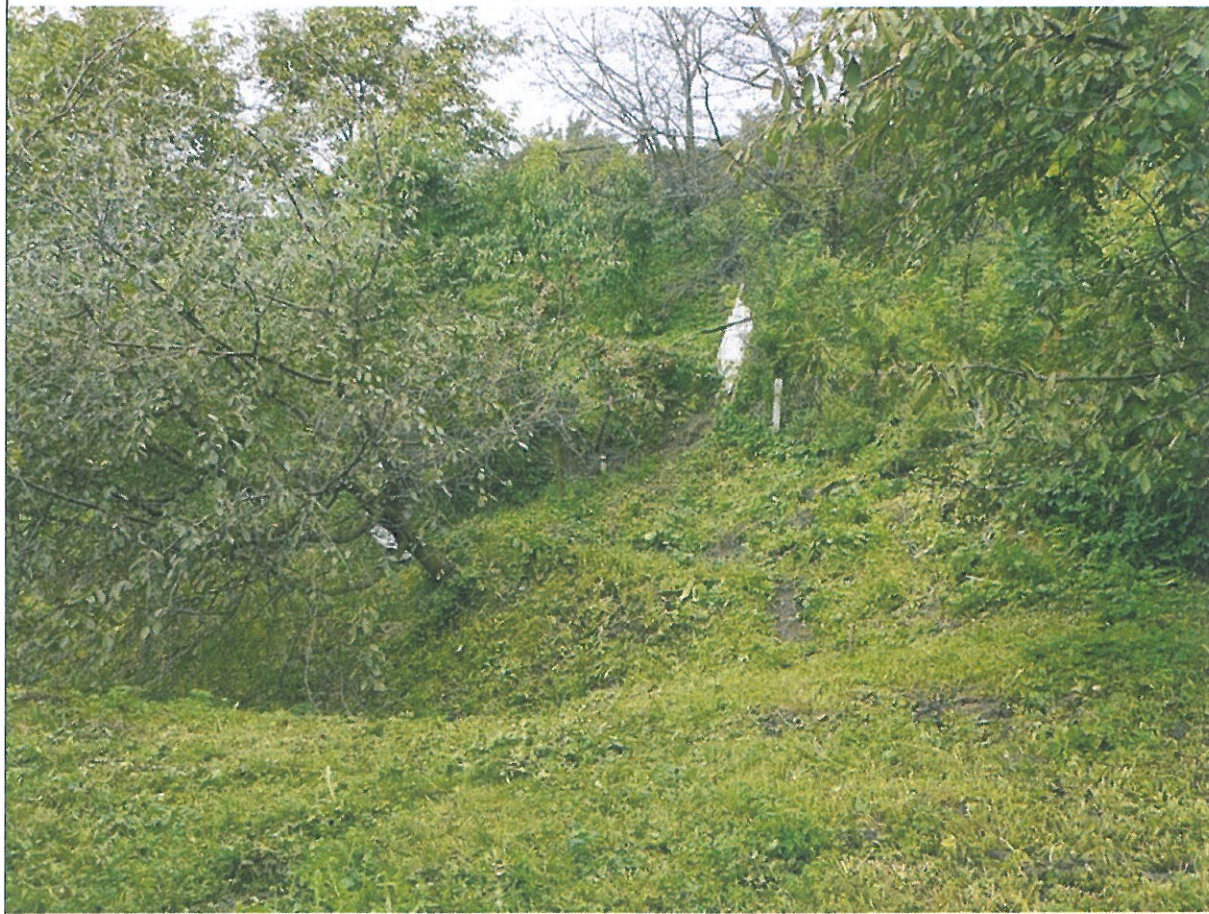
Fot. 7. Szkody spowodowane przez proces osuwania w obrębie sadu w środkowej części osuwiska.
